Oppdrag **6100493 Boligfelt Trøåsen Klæbu**

## **Adkomstveg til boligfelt Trøåsen, Klæbu** **Geotekniske og ingeniørgeologiske vurderinger for reguleringsplan**

Dato 2011-09-06

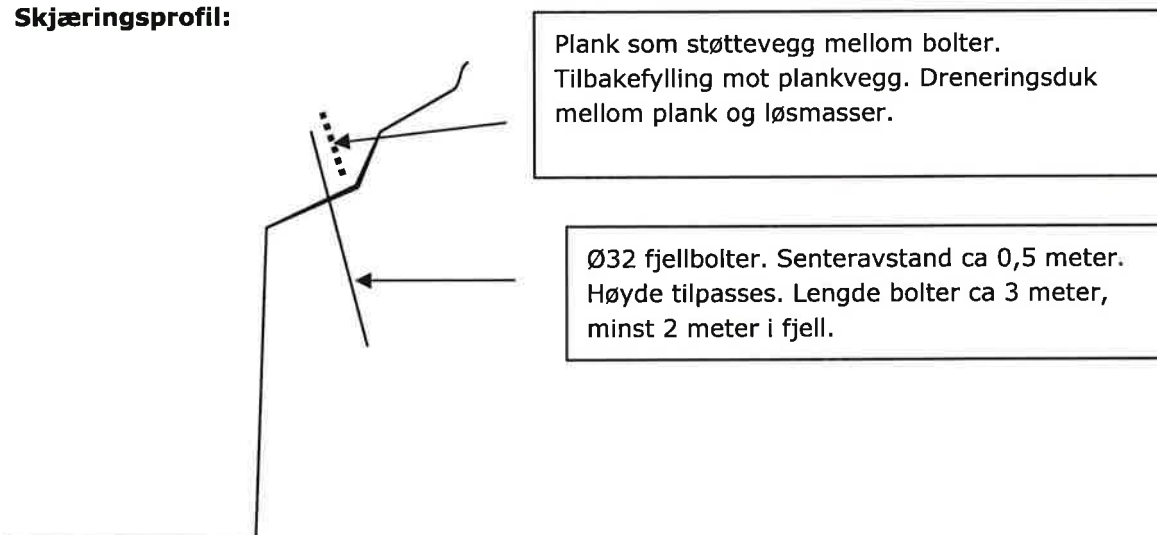
### Skjæringsprofil:

Der det er noe mektighet på løsmasser og midlertidig graveskråning som blir for bratt, vil det bli behov for støttekonstruksjon minst 1 meter inn for skjæringstoppen. Vegvesenet benytter ofte prinsippet Sognemur, som er vist under.
